**VÝZVA K ODKUPU VOZIDEL ČIŽP – 3. kolo****1. IDENTIFIKAČNÍ ÚDAJE PRODÁVAJÍCÍHO**

### Specifikace vozidel určených k prodeji

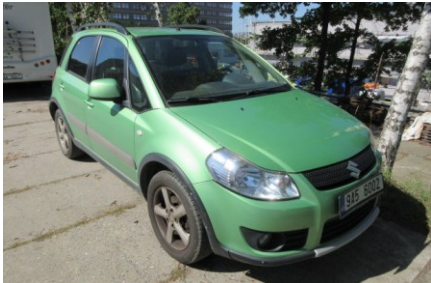
| Poř. číslo | Název | Foto |
|---|---|---|
| <b>1</b> | Automobil SUZUKI SX4 VIN<br>TSMEYB21S00304476 RZ 9A56002,<br>Vozidlo odpovídá stáří, ujetým km<br>a způsobu užívání. Na skupině zjištěna<br>závada na elektroinstalaci. Znamky delšího<br>odstavení. Nefunkční AKU, koroze brzdné<br>soustavy vč. kotoučů, nutná výměna<br>provozních kapalin, prošlý termín TK<br>a DOT pneumatik... Rok pořízení 2008 | |

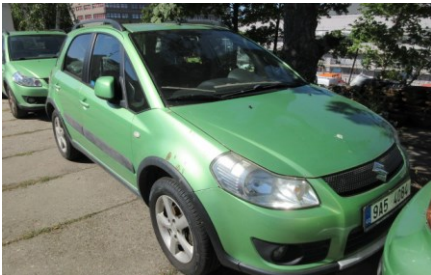
| Poř. číslo | Název | Foto |
|---|---|---|
| <b>2</b> | Automobil SUZUKI SX4 VIN<br>TSMEYB21S00305630 RZ 9A54084,<br>Vozidlo odpovídá stáří, ujetým km<br>a způsobu užívání. Na skupině byly zjištěny<br>provozní rýhy a oděrky. Nepojízdné,<br>závada na motoru. Delší odstavení.<br>Nefunkční AKU, koroze brzdné soustavy<br>vč. kotoučů, nutná výměna provozních<br>kapalin, prošlý termín TK<br>a DOT pneumatik... Rok pořízení 2008 | |

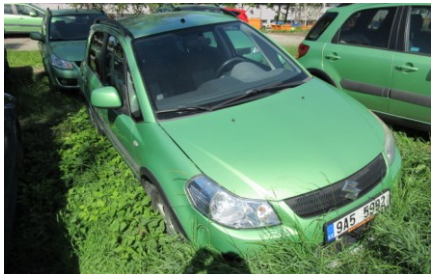
| Poř. číslo | Název | Foto |
|---|---|---|
| <b>3</b> | Automobil SUZUKI SX4 VIN<br>TSMEYB21S00309807 RZ 9A55992,<br>Vozidlo odpovídá stáří, ujetým km<br>a způsobu užívání. Na vozidle byly zjištěny<br>provozní rýhy a oděrky a známky delšího<br>odstavení. Nefunkční AKU, koroze brzdné<br>soustavy vč. kotoučů, nutná výměna<br>provozních kapalin, prošlý termín TK<br>a DOT pneumatik... Rok pořízení 2008 | |

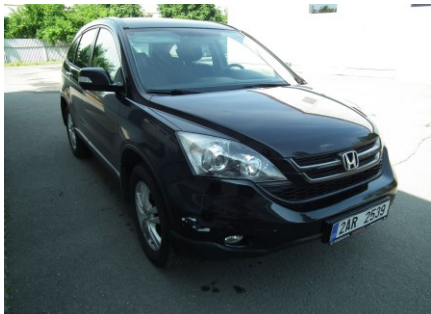
| Poř. číslo | Název | Foto |
|---|---|---|
| <b>4</b> | Automobil Honda CR-V VIN<br>SHSRE6850AU010334 RZ 2AR2539,<br>Vozidlo odpovídá stáří, ujetým km<br>a způsobu užívání. Na vozidle byly zjištěny<br>provozní rýhy a oděrky, odřené LP, ZP<br>dveře, koroze kapoty mot., prasklé č. sklo.<br>Nefunkční AKU, koroze brzdné soustavy<br>vč. kotoučů, nutná výměna provozních<br>kapalin, prošlý termín TK a DOT<br>pneumatik... Rok pořízení 2011 | |

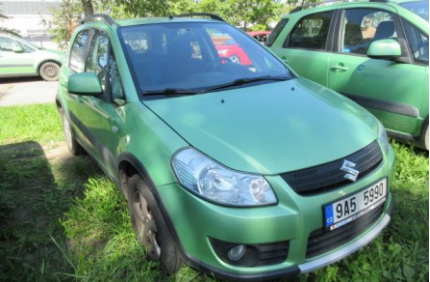
| 5 | <p>Automobil SUZUKI SX4 VIN TSMEYB21S00311882 RZ 9A55990, Vozidlo odpovídá stáří, ujetým km a způsobu užívání. Na vozidle zjištěn odřený zadní nárazník, uvolněné plasty, lemy boků. Znamky delšího odstavení. Nefunkční AKU, koroze brzdové soustavy vč. kotoučů, nutná výměna provozních kapalin, prošlý termín TK a DOT pneumatik... Rok pořízení 2008</p> | |

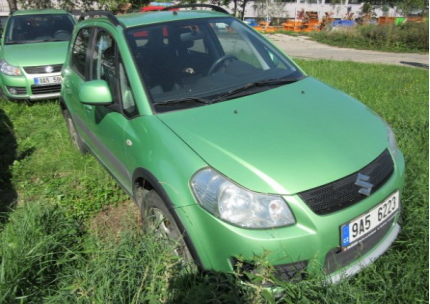
| 6 | <p>Automobil SUZUKI SX4 VIN TSMEYB21S00308482 RZ 9A56223, Vozidlo odpovídala stáří, ujetým km a způsobu užívání. Na skupině byl zjištěn odřený zadní nárazník, a prasklá LZ lampa. Znamky delšího odstavení. Nefunkční AKU, koroze brzdové soustavy vč. kotoučů, nutná výměna provozních kapalin, prošlý termín TK a DOT pneumatik... Rok pořízení 2008</p> | |

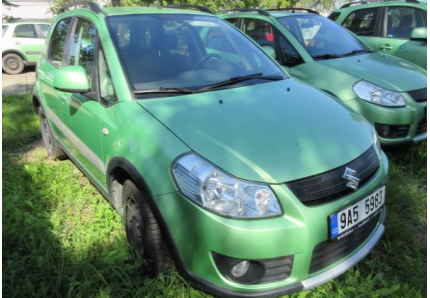
| 7 | <p>Automobil SUZUKI SX4 VIN TSMEYB21S00309115 RZ 9A55983, Vozidlo odpovídá stáří, ujetým km a způsobu užívání. Na vozidle byly zjištěny provozní rýhy, oděrky a deformace, odřený přední nárazník. Znamky delšího odstavení. Nefunkční AKU, koroze brzdové soustavy vč. kotoučů, nutná výměna provozních kapalin, prošlý termín TK a DOT pneumatik... Rok pořízení 2008</p> | |
